# La restauration et la modernisation de l'édifice de l'Assemblée législative de l'Ontario

## Besoin de réhabilitation et de préservation

### Photos jointes

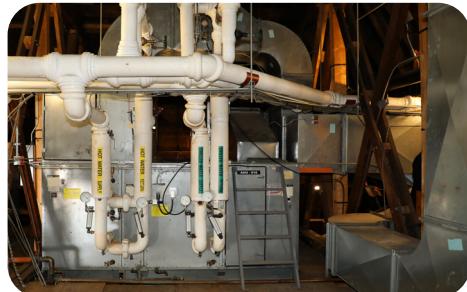
- Les radiateurs à vapeur sont difficiles à régler : des zones sont trop chaudes et d'autres, trop froides.
- Des climatiseurs portatifs sont utilisés dans les bureaux uniquement; les halls et les couloirs sont dépourvus de toute climatisation.
- Les climatiseurs sont énergivores et coûteux.
- Les fenêtres sont souvent ouvertes pour réguler la température, ce qui cause des problèmes de moisissure, de condensation, de vermine, etc.

Unités de CVCA actuelles dans les combles. Elles arrivent à la fin de leur vie utile et devront être remplacées.

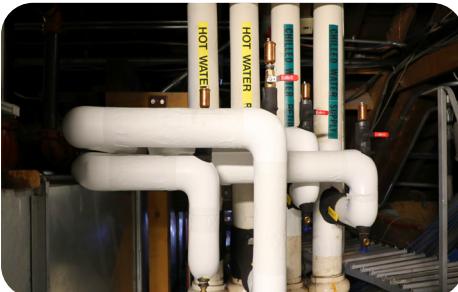
Tuyaux de vapeur dans les combles. Le chauffage à vapeur est inefficace et cause des problèmes en été.

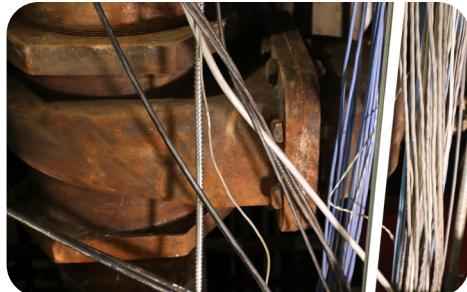
- La plupart des canalisations d'évacuation sont d'origine. Fréquentes, les ruptures causent des dégâts d'eau qui coûtent cher en réparations.
- Les réseaux interreliés d'évacuation des eaux pluviales et des eaux usées ne sont pas conformes à la réglementation actuelle. Les refoulements sont fréquents pendant les tempêtes de pluie, causant des inondations et des dégâts à l'intérieur du bâtiment.
- Les tuyaux en plomb rendent l'eau potable nocive.

Tuyaux d'origine au plafond du sous-sol. Il n'y a pas de pièces de rechange pour ces vieux tuyaux en cas de rupture.

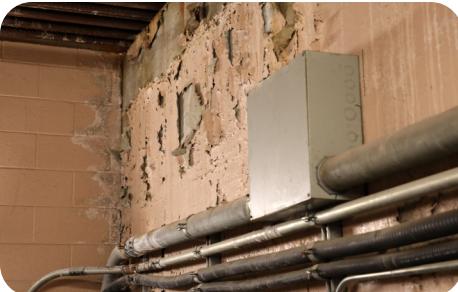
Tuyaux au sous-sol. Les tuyaux actuels sont souvent à l'origine d'écoulements et de dégâts d'eau.

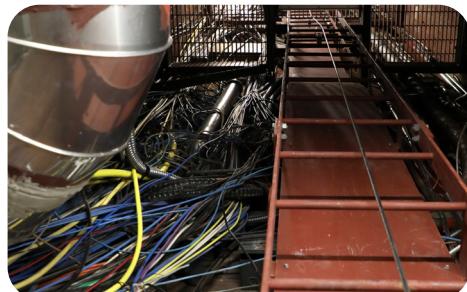
- Le câblage électrique a été installé sans véritable plan, d'où une grave désorganisation.
- La demande est élevée pour de nouveaux services, et tout nouvel ajout est difficile à gérer sans véritable système de gestion de l'électricité et du câblage.
- Beaucoup de câbles sont vieux et redondants. Il est difficile de différencier les câbles actuels de ceux qui ne servent plus.

Câbles à l'air libre dans une cheminée d'aération au sous-sol. Les câbles redondants sont difficiles à repérer dans cet enchevêtrement.

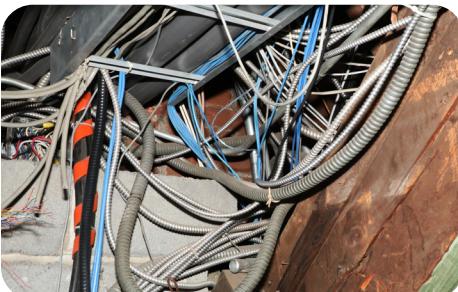
Câbles modernes à l'air libre dans les combles. Il n'existe actuellement aucun plan de gestion du câblage.

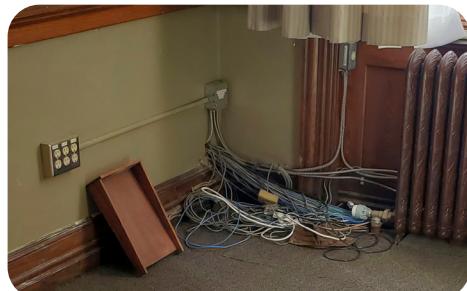
- L'alimentation électrique est déficiente dans certaines parties.
- L'éclairage intérieur n'est pas homogène. Certaines zones sont très sombres, ce qui pose un problème de sécurité.
- L'énergie de secours est insuffisante et souffre d'un manque d'organisation et de cohérence.
- La technologie étant désuète, il est impossible de surveiller et de gérer les systèmes à distance.

Câbles à l'air libre dans un bureau. Il y a trop de câbles dans les bureaux, à cause du manque d'alimentation électrique et de l'emplacement des prises de courant.

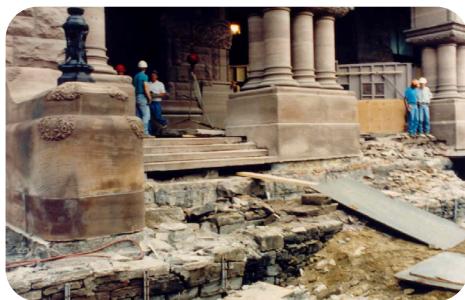
- L'ouvrage en pierre et la maçonnerie sont continuellement dégradés par les intempéries, ce qui nécessite une surveillance continue.
- Détériorée par le temps, la maçonnerie extérieure a reçu des travaux de réfection au cours des années 2010.
- Les fondations ont été excavées afin d'en améliorer le drainage et de prévenir les dégâts d'eau.

Travaux majeurs de restauration de l'ouvrage en pierre extérieur et de l'entrée principale dans les années 1990. Une pierre tendre, le grès s'érode très rapidement.
